# GEO TEKNIKK

Geoteknisk datarapport

Båthavnveien 1  
Fredrikstad kommune

| Rapport nr: RIG 1 | Dato: 06.10.21 |

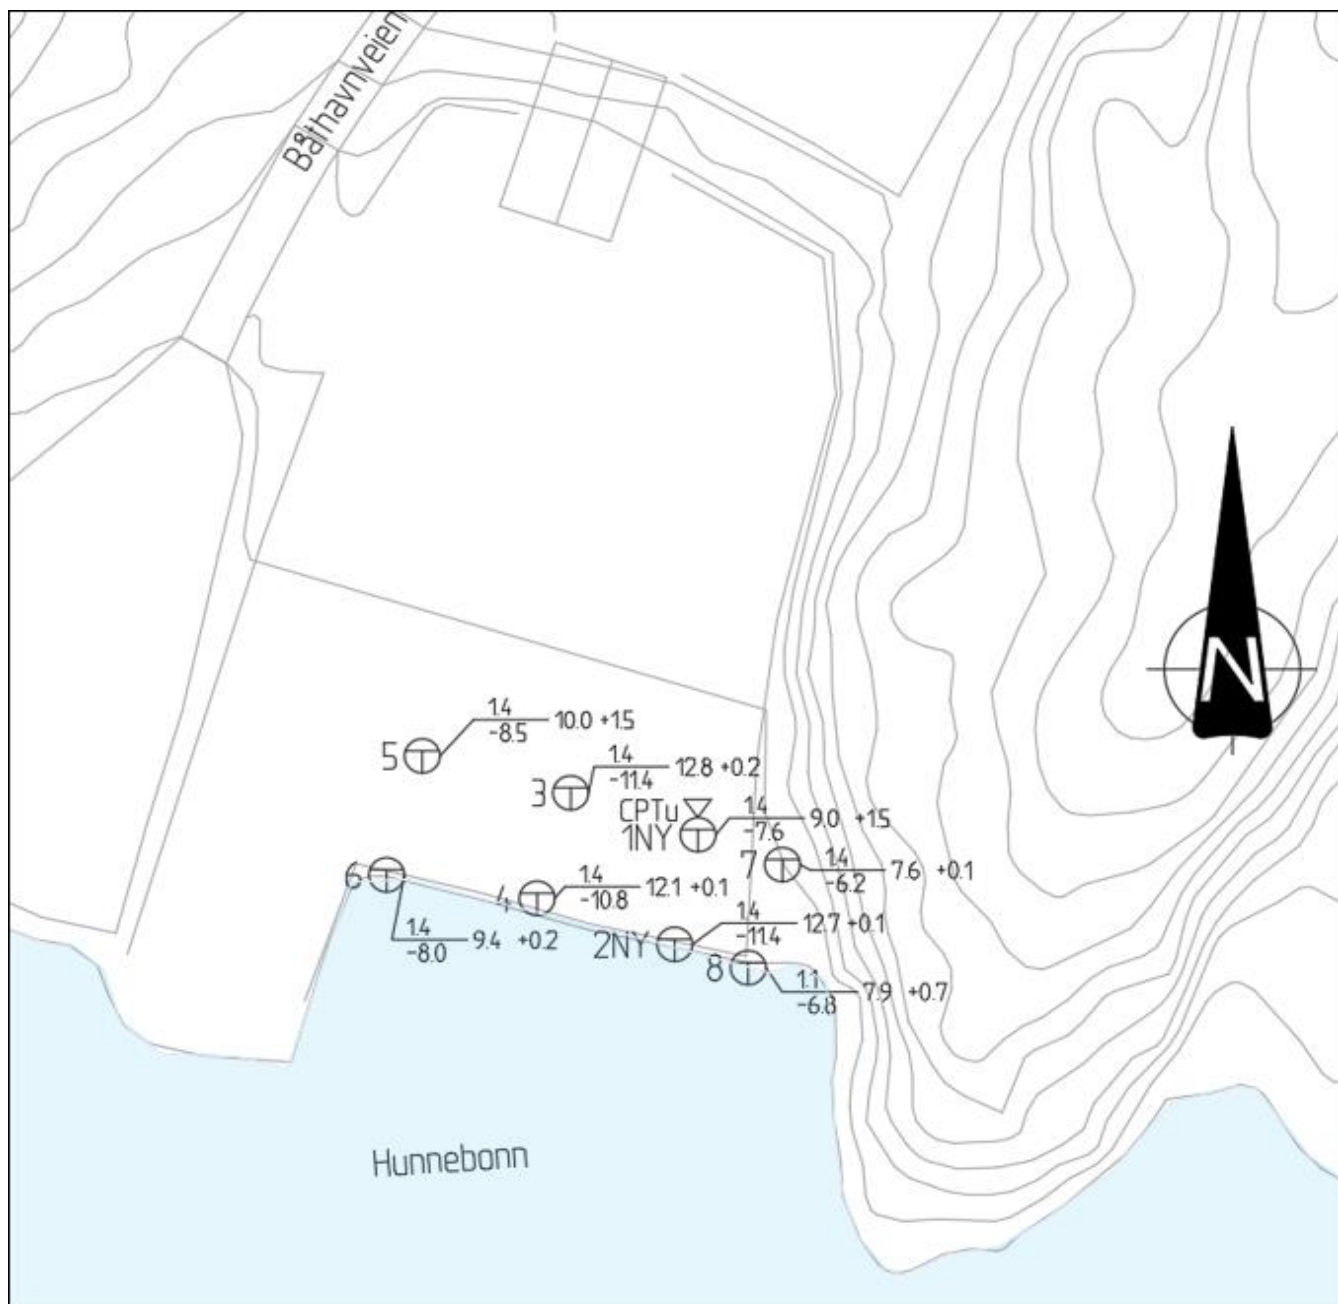
Fig 8. Boreplan med utført feltundersøkelser dvs. totalsonderinger og CPTu.

8 stk. totalsonderinger

1 stk. CPTu i punkt 1

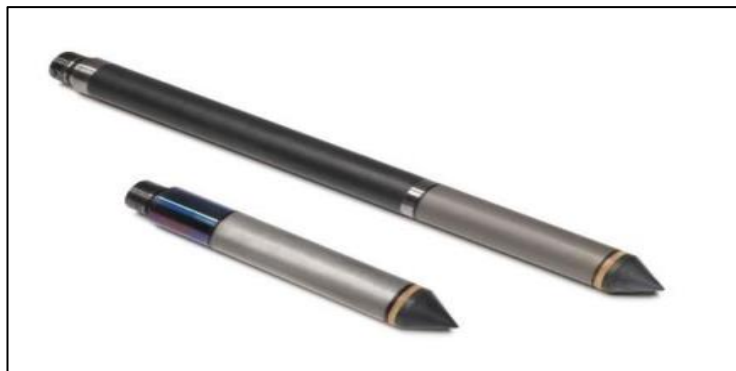
Fig 10. bilde av CPTu sonde

På generell basis skal CPTu gi oversikt over den nøyaktige, type jordart i lagene, evt. beliggenhet av grunnvannstand. In situ bestemmelse av skjærfasthet, deformasjonsparametre.

Trykksonden presses ned i grunnen med konstant hastighet på 2 m/sek. Det benyttes kun statisk trykk uten rotasjon eller slag.
