# Medlemsmøte

Skjærviken båtforening

04. mars 2022

**Bryggefront, båthåndtering og status VA-anlegg**

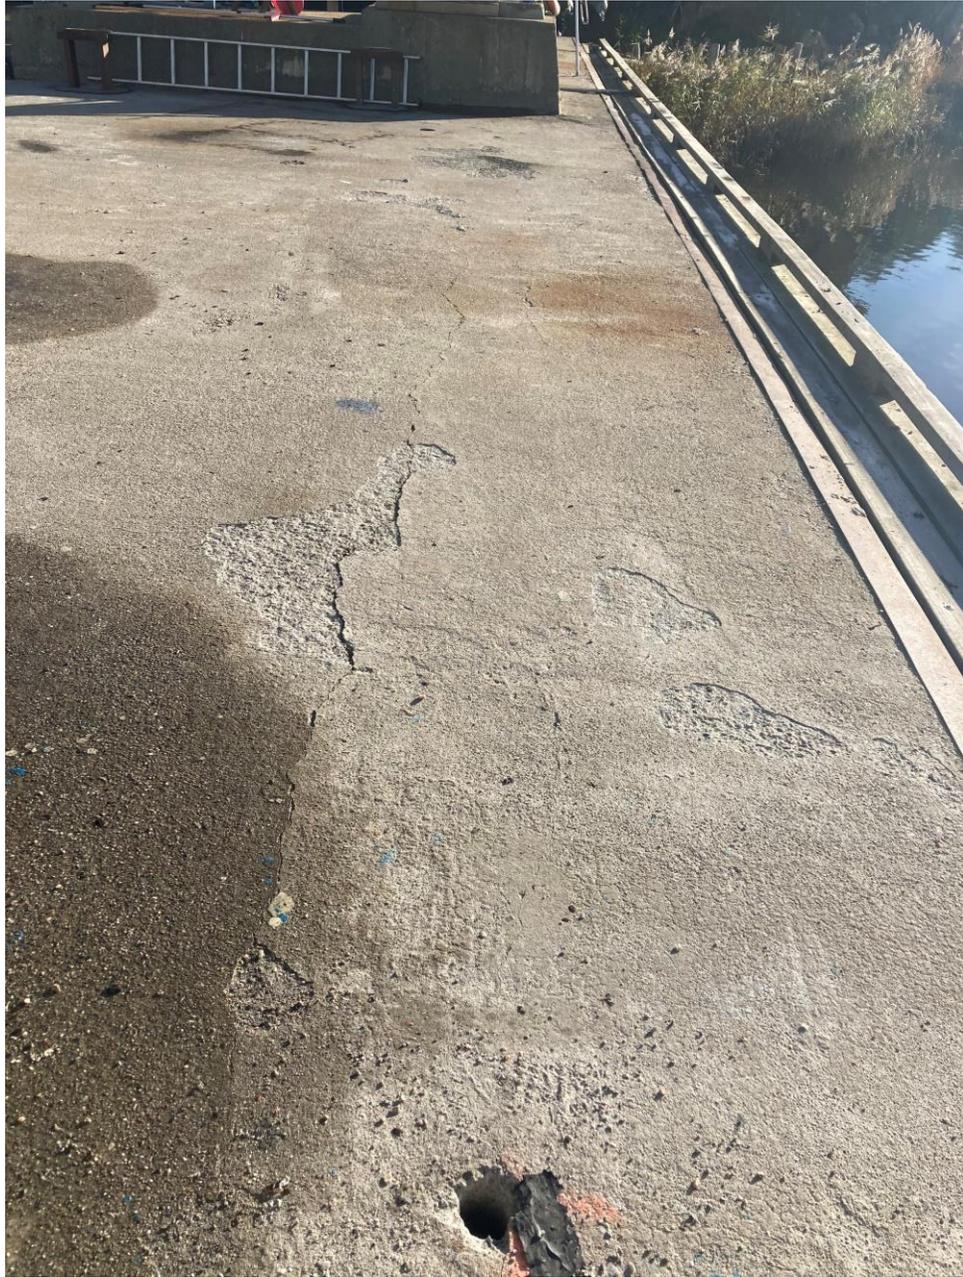
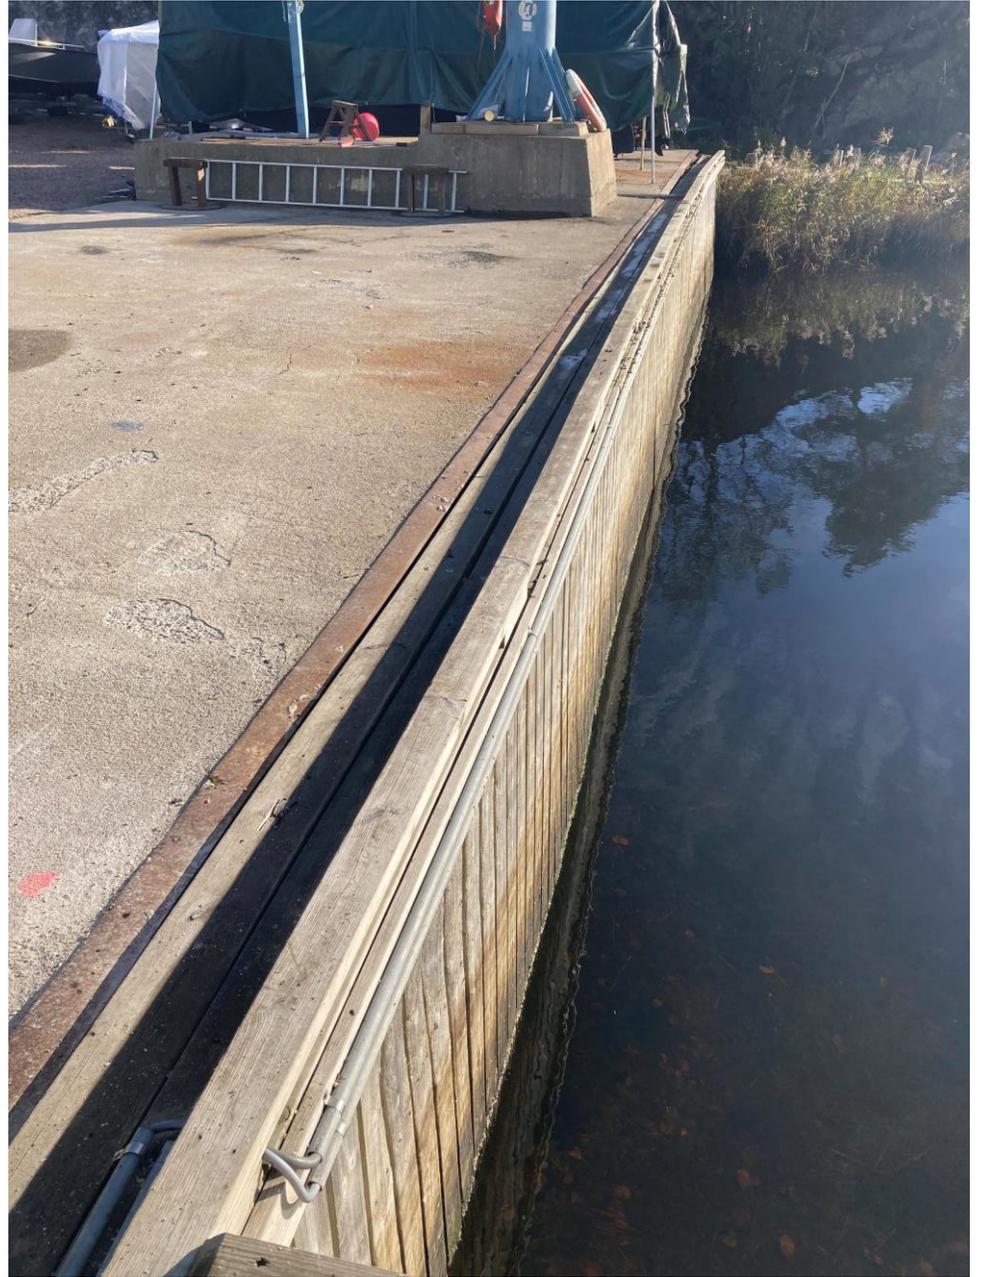
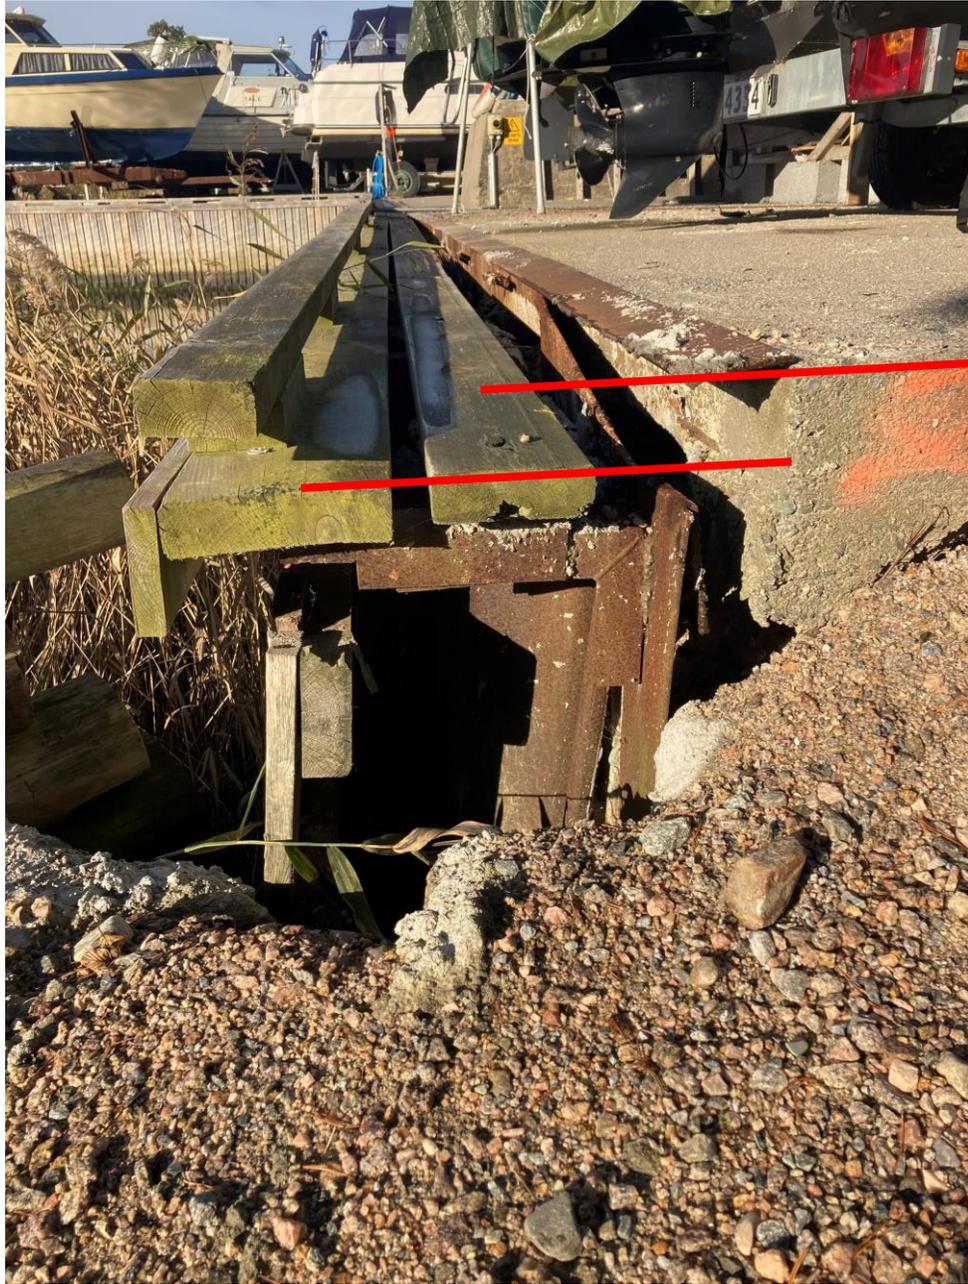
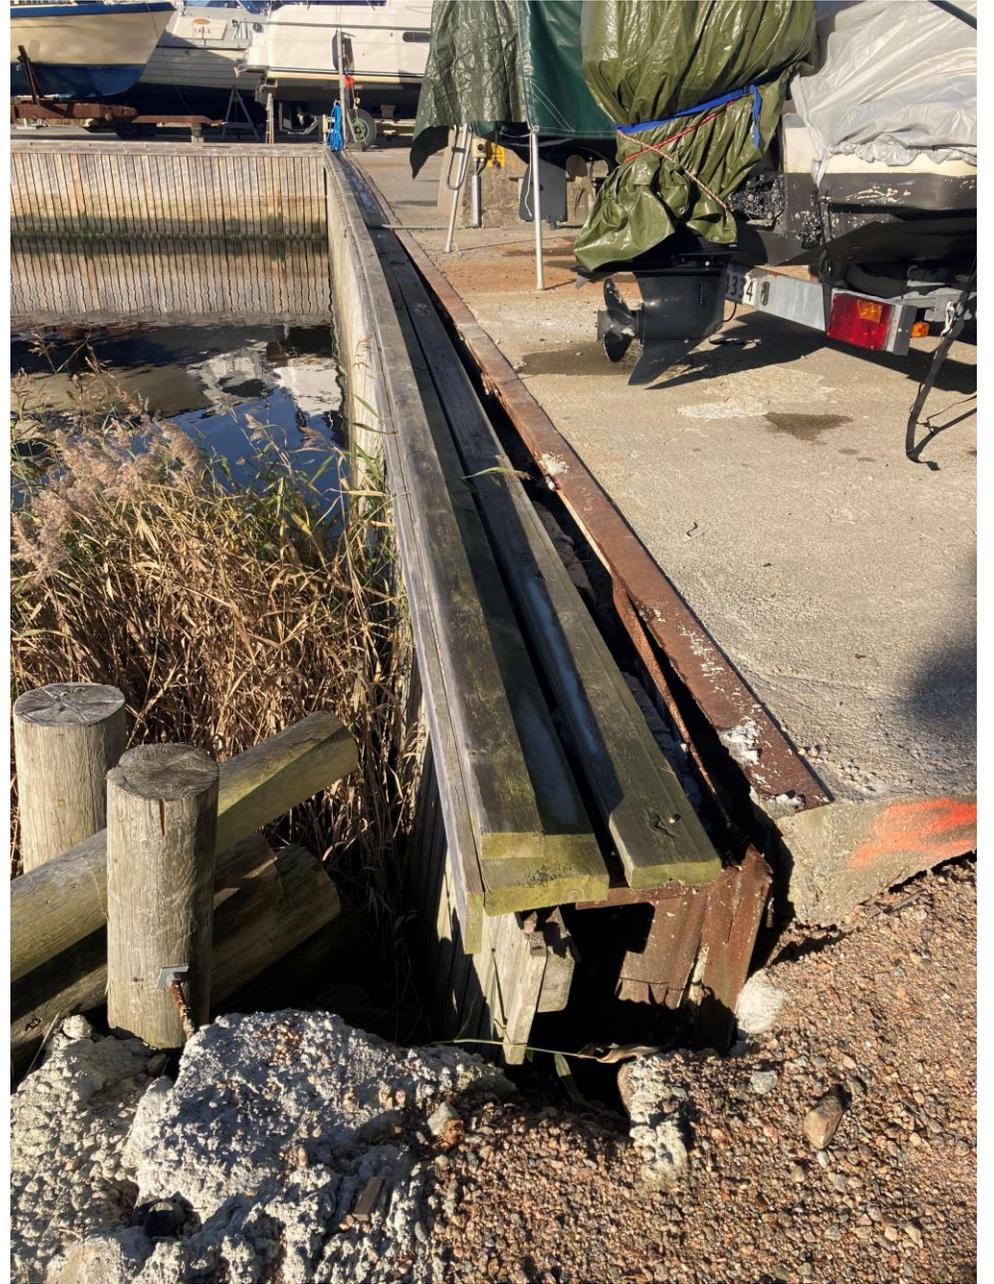
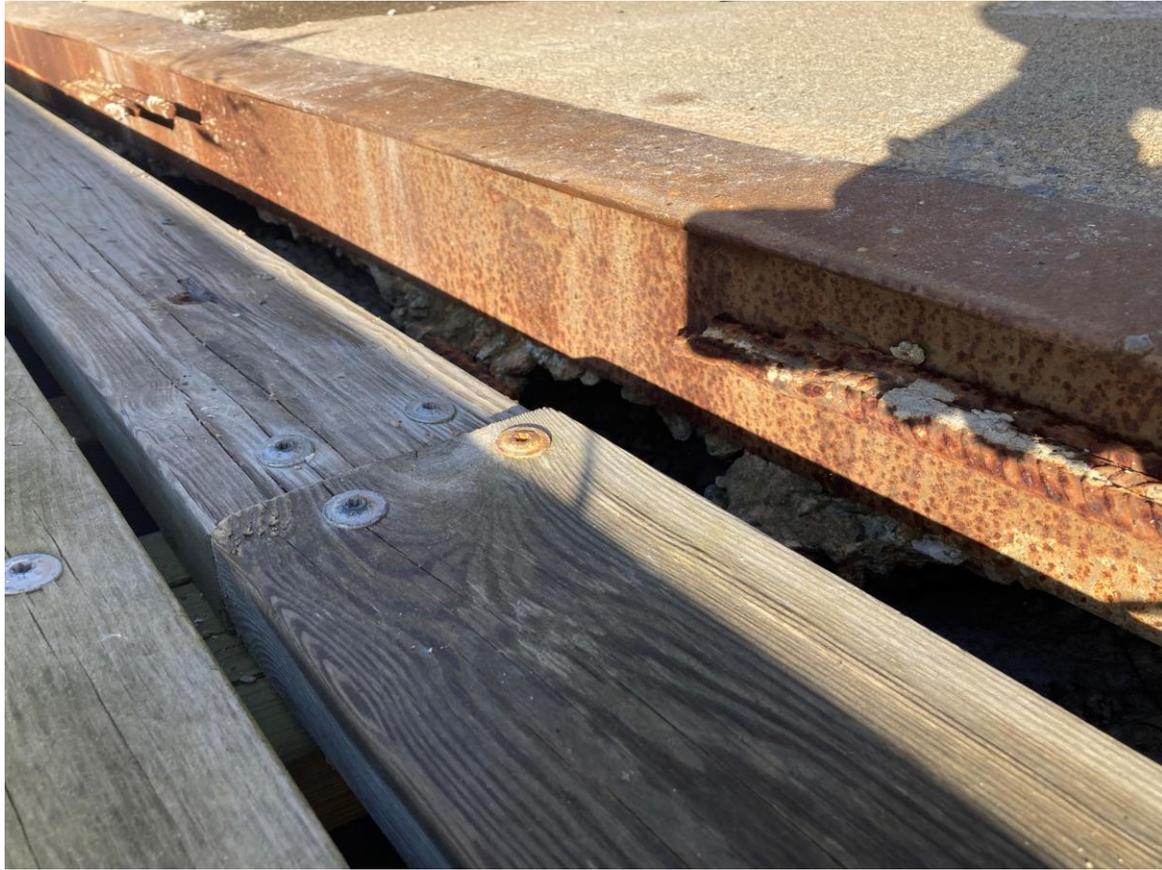
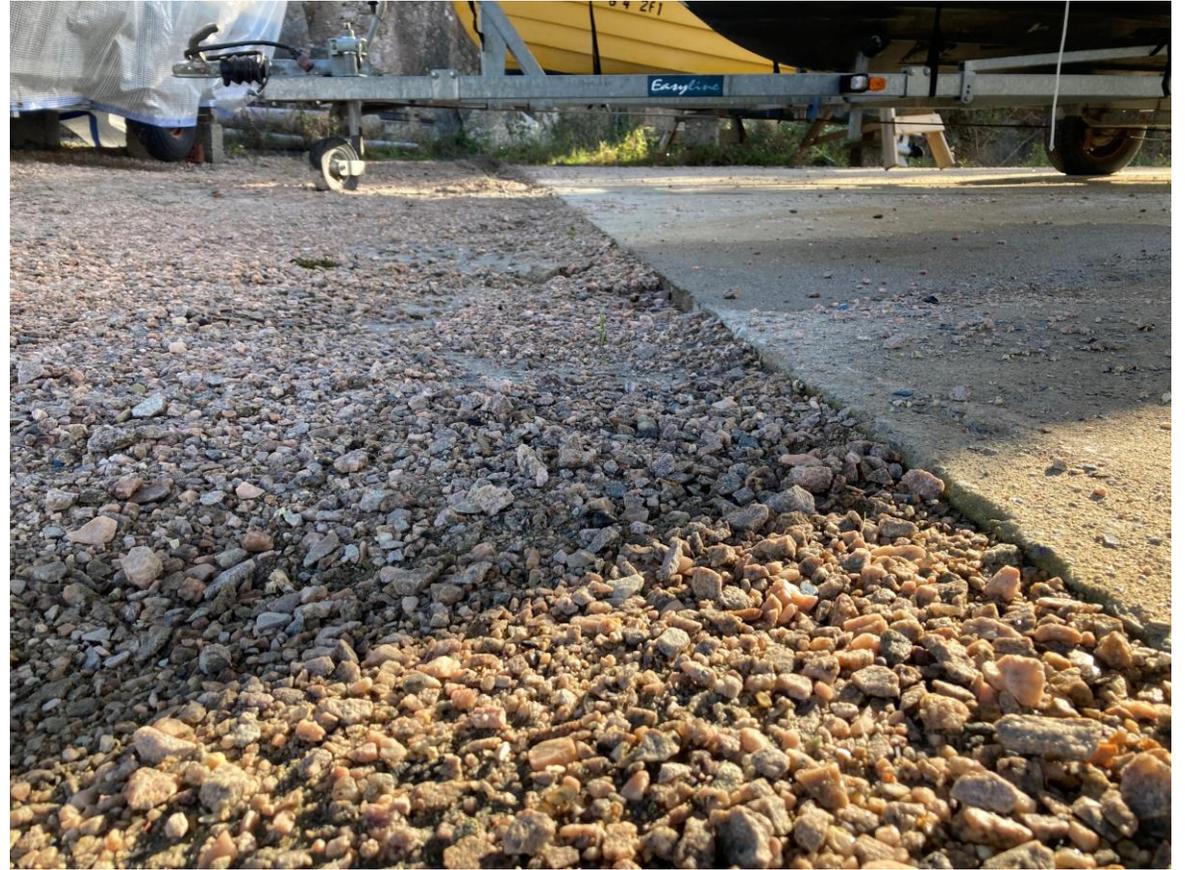
- Eksisterende front ble etablert i 1994
- Orientering om dagens konstruksjon
  - Spunt – ca 6 m nåler forankret med stag/wire
  - Kranfundament – stålprofiler til fjell
  - Betongplate – én-veisplate på to bjelker som er forankret på stålprofiler (?)
- Brudd og store deformasjoner og utvikling over tid

- Styret har drøftet hvilke tiltak som ansees som det beste for å opprettholde bryggefronten foran krana.
- Det er et faktum at fronten har gått til brudd i den delen som ligger fra krana og mot øst. Bevegelsene er størst i bunnen og det er estimert en total forskyvning på mellom 0,5 og 1,0 m i bunnen av spunten.
- Spuntnålene er ca 6 m lange. I toppen er det registrert en fortsatt bevegelse uten at vi har eksakte tall på denne. Det er sannsynlig at disse bevegelsene vil fortsette som bla medfører oppstuvning av sjøbunnen foran spunten grgr(noe vi mener vi allerede kan observere).
- Hastigheten på denne har vi ikke målt eksakt, men total forskyvning fra brudd er stor mot øst.

- Grunnundersøkelser
  - Dybder til fjell
  - Skjærstyrke løsmasser
- Anbefaler ny spunt til fjell med dybler og forankring bakover

- For å etablere en ny front må man ta hensyn til at utførelsen skal være ansvarsbelagt.
- Det betyr at det må prosjekteres og utføres av noen som tar ansvaret for dette og leverer inn sine ansvarsretter til kommunen. I tillegg er det krav til uavhengig kontroll av slike arbeider.
- Dermed er det styrets syn at vi må finne en løsning som det er sannsynlig at noen vil kunne godkjenne. Vi har mottatt råd om utbedring av geoteknisk rådgiver og den går ut på at det reetableres en ny spuntvegg foran den eksisterende med sikring med stag bakover.
- Denne sikringen vil kreve av vi fjerner dagens betongplate og samtidig tar bort betongfundamentet for krana.

- Styret innstiller derfor på en løsning med nye spuntnåler som føres til fjell. Det fremskaffes et bedre kostnadsoverslag på bygging av nytt fundament til krana.
