Medlemsmøte

Skjærviken båtforening

04. mars 2022

Bryggefront, båthåndtering og status VA-anlegg

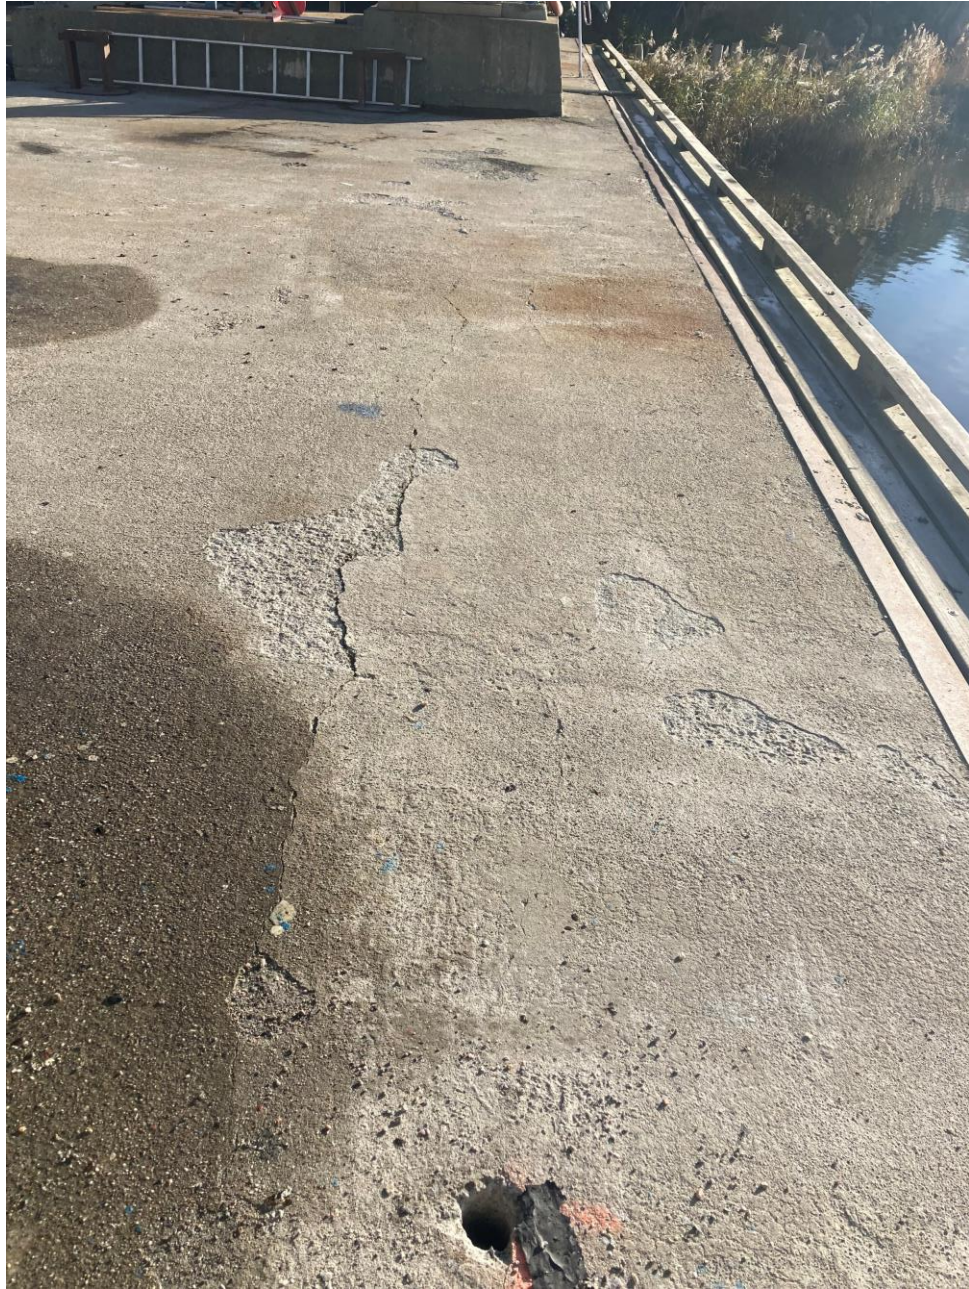
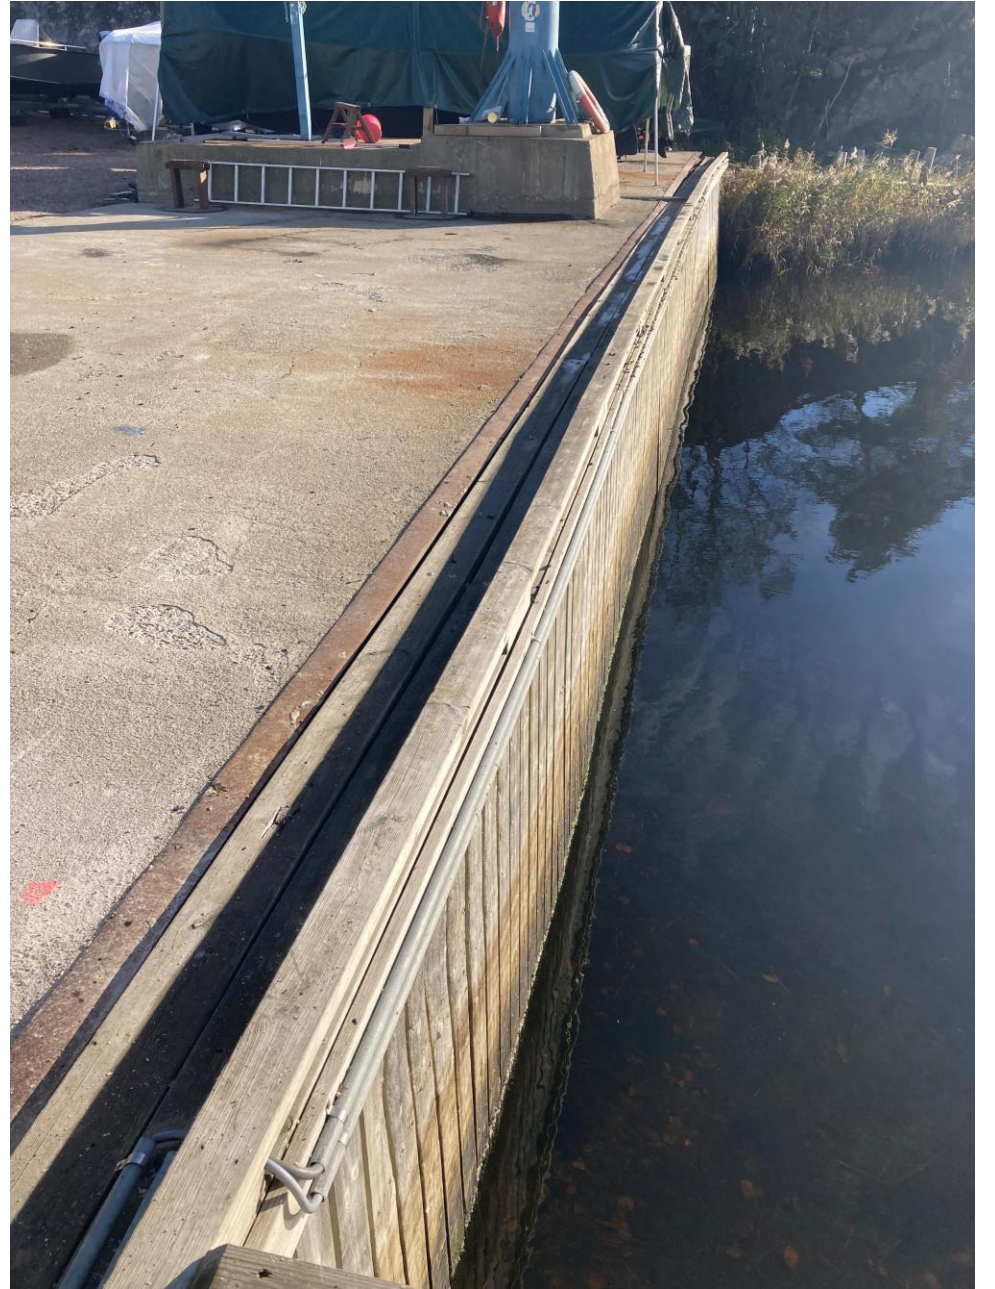
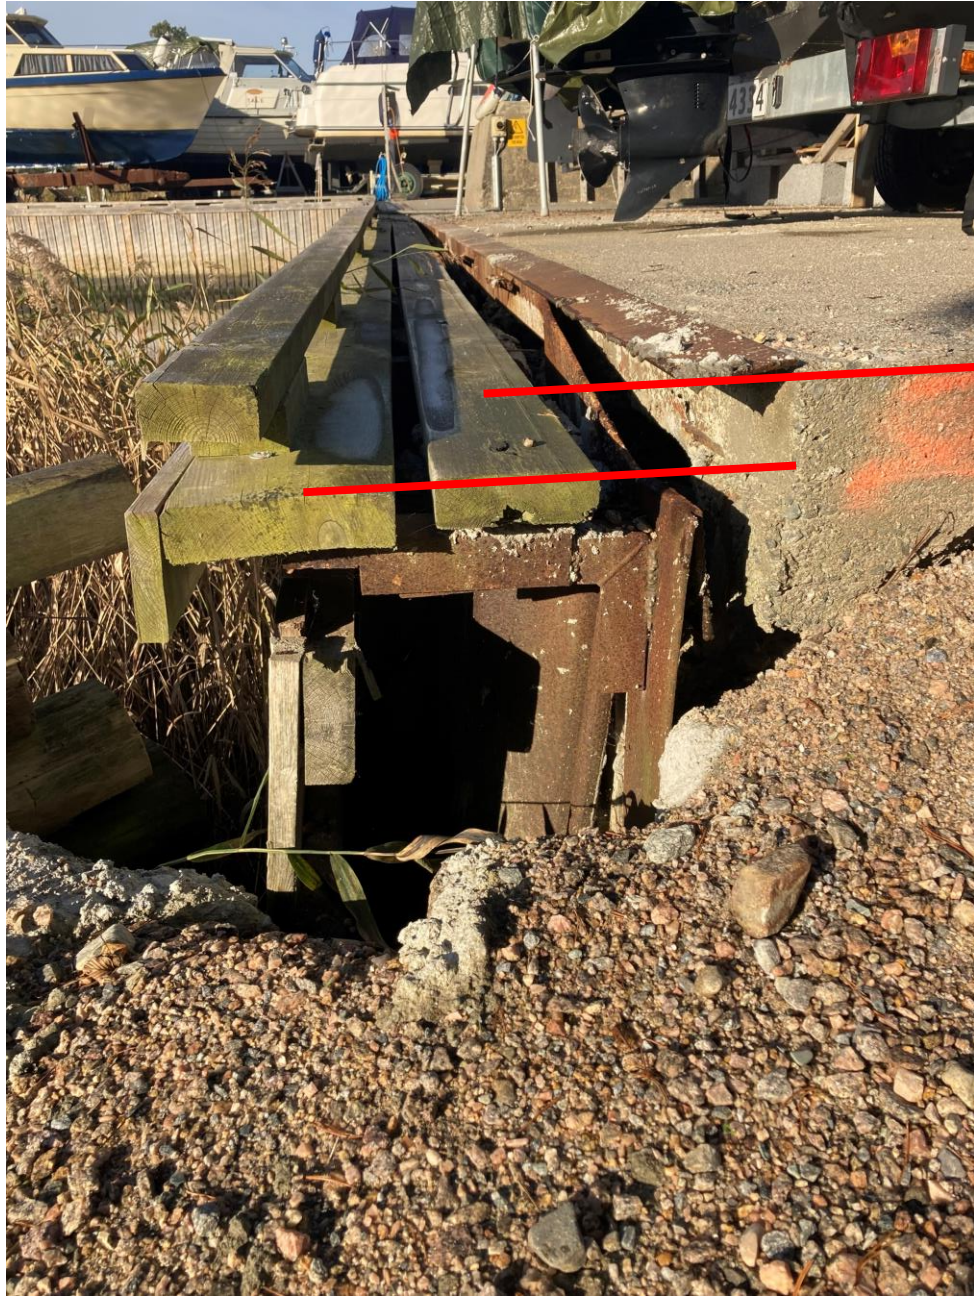
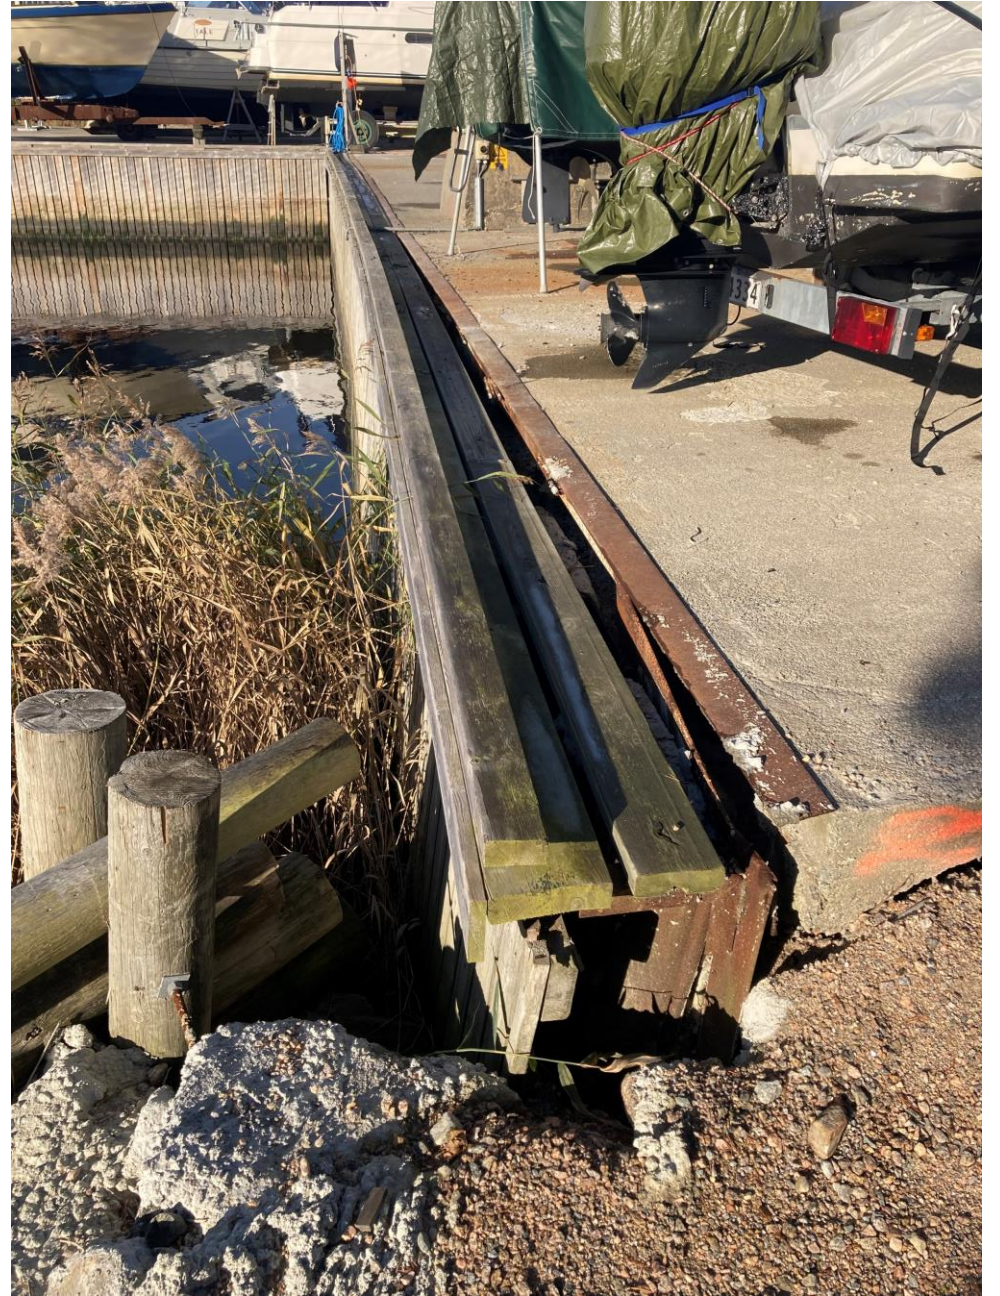
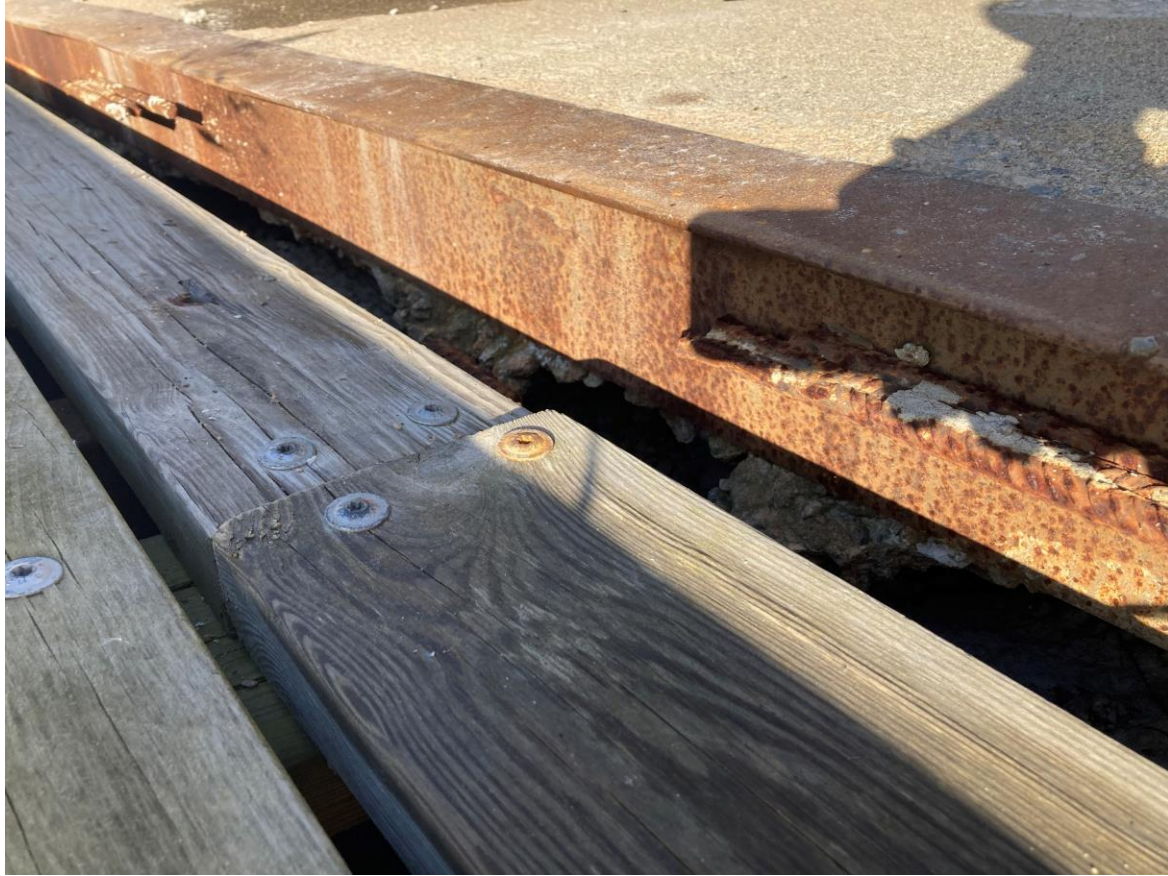
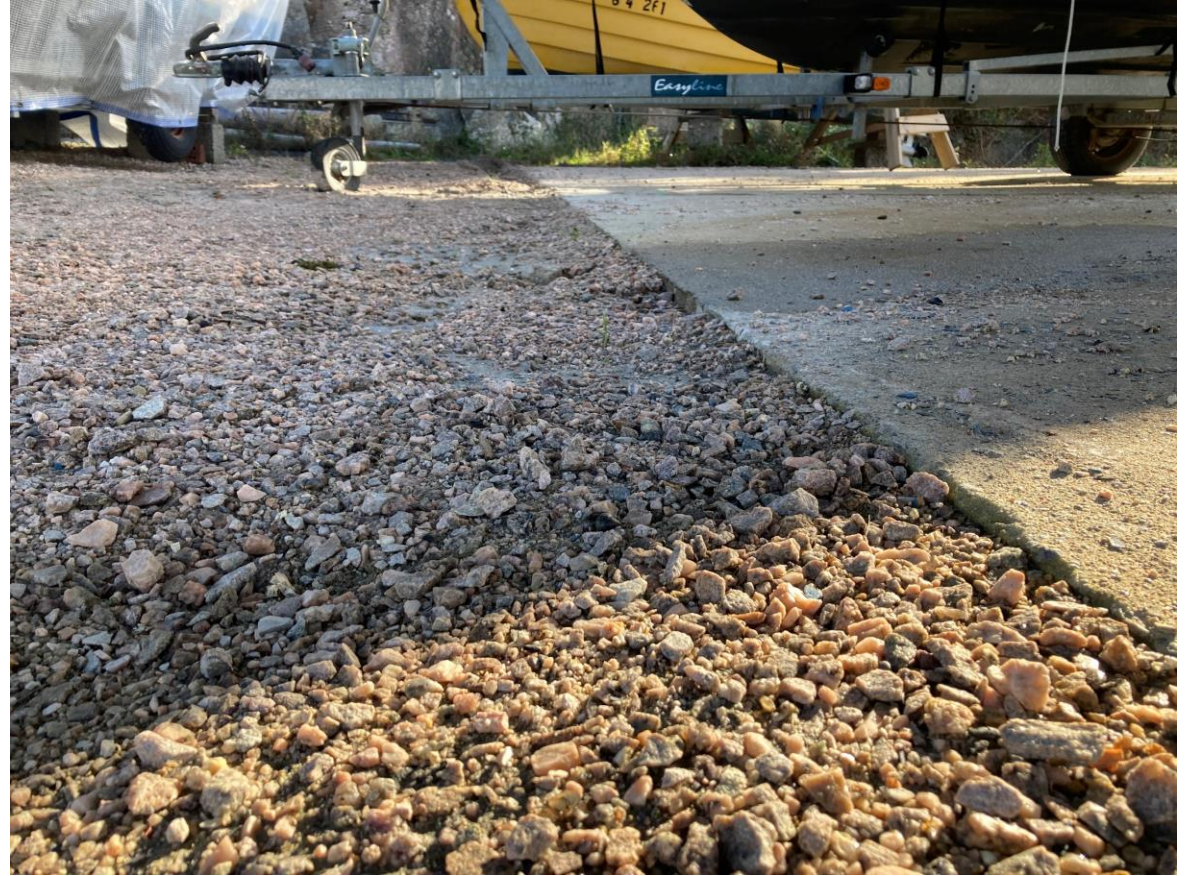
- Eksisterende front ble etablert i 1994
- Orientering om dagens konstruksjon
 - Spunt – ca 6 m nåler forankret med stag/wire
 - Kranfundament – stålprofiler til fjell
 - Betongplate – én-veisplate på to bjelker som er forankret på stålprofiler (?)
- Brudd og store deformasjoner og utvikling over tid

- Styret har drøftet hvilke tiltak som ansees som det beste for å opprettholde bryggefronten foran krana.
- Det er et faktum at fronten har gått til brudd i den delen som ligger fra krana og mot øst. Bevegelsene er størst i bunnen og det er estimert en total forskyvning på mellom 0,5 og 1,0 m i bunnen av spunten.
- Spuntnålene er ca 6 m lange. I toppen er det registrert en fortsatt bevegelse uten at vi har eksakte tall på denne. Det er sannsynlig at disse bevegelsene vil fortsette som bla medfører oppstuvning av sjøbunnen foran spunten (noe vi mener vi allerede kan observere).
- Hastigheten på denne har vi ikke målt eksakt, men total forskyvning fra brudd er stor mot øst.

- Grunnundersøkelser
 - Dybder til fjell
 - Skjærstyrke løsmasser
- Anbefaler ny spunt til fjell med dybler og forankring bakover

- Styret innstiller derfor på en løsning med nye spuntnåler som føres til fjell. Det fremskaffes et bedre kostnadsoverslag på bygging av nytt fundament til krana.

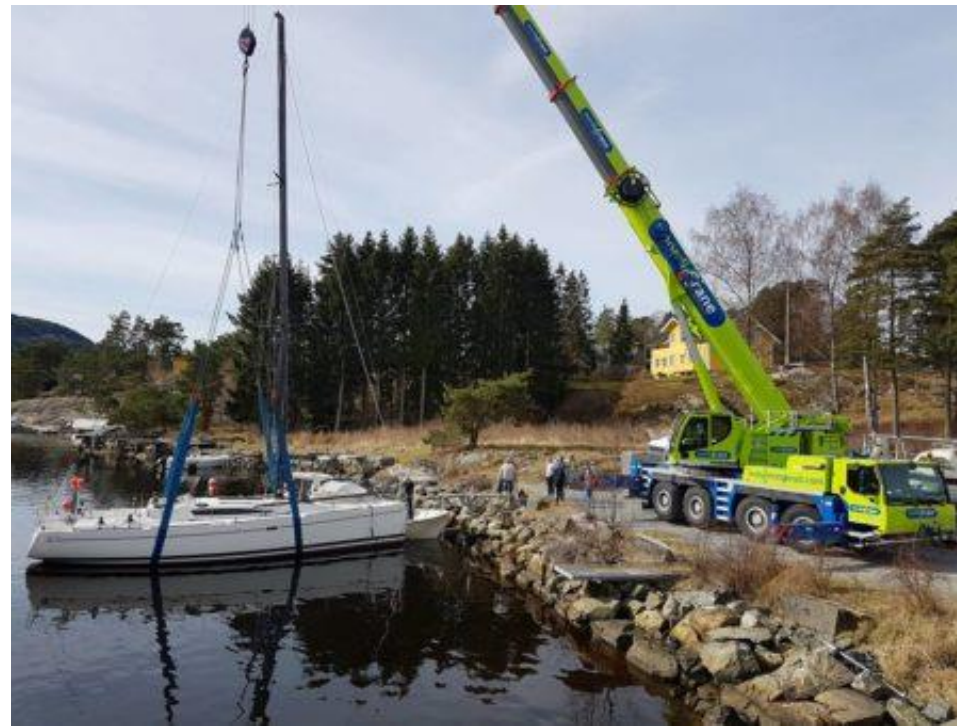
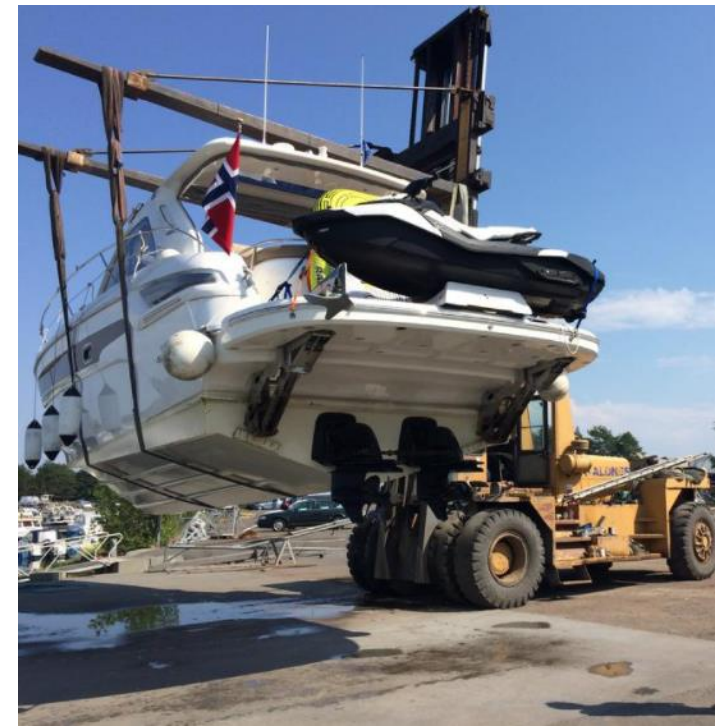
- Kran – tilstand og vedlikeholdskostnader
- Ved ny bryggefront må kran flyttes frem – nytt fundament
- Truck
- Leie mobilkran
